## 2. 工事の安全を高める提案

築地市場の豊洲新市場への業務移転に伴い、施設の解体工事が2018年12月に開始、解体に先駆けてアスベスト除去工事が始まった。築地市場内の建築物は大小合わせて130～140棟、内アスベストレベル1及び2の撤去が実施された建物は、2019年3月20日時点で52か所の養生検査、41件の完了検査が行われた。この全域の解体工事を4社の元請け業者とその傘下で7社のアスベスト除去業者が工事を担当した。これらの養生設置前清掃検査、養生検査、完了検査はそれぞれ管理会社による検査、中央区による検査と2回ずつ行われ、私は第三者としてほぼすべての検査に立ち会うことができています。

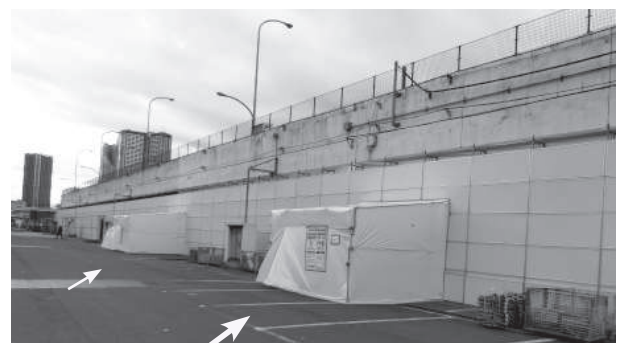
このセキュリティールームの設置は普通一カ所で、除去作業員と養生内で撤去され袋詰めされたアスベスト廃棄物とともに出入りすることになる。人と廃棄物が同じ通路を通して出てくることで、養生周辺のアスベスト粉じん汚染が懸念される。そこで、築地市場では人用のセキュリティールームと別に廃棄物専用のセキュリティールームの設置を要望し、広い密閉養生の現場では実施してもらった。(▼写真)

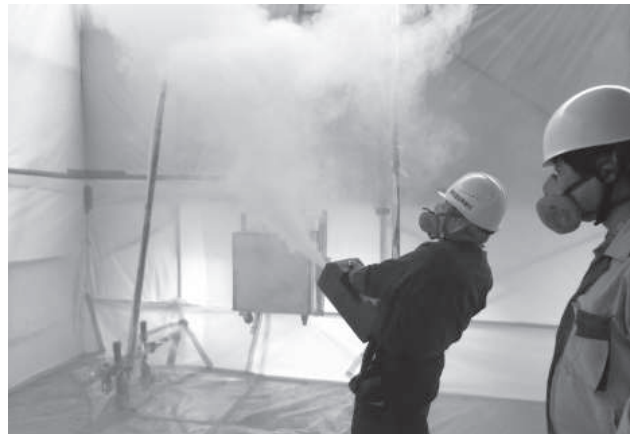
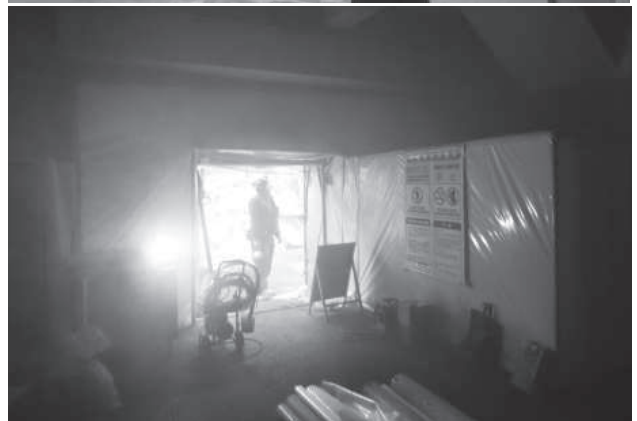
ある養生では、養生内で大量の煙を発生させると間もなく、セキュリティールームの周辺が白く煙ってきた。そこでテストに立ち会っていた業者、都職員が慌てだし、周辺を詳細に見てまわった。最初はセキュリティールームの入り口からの逆流ではないかと疑ったが、都の職員がセキュリティールームの足元の単管からもれているのを発見した。養生の足場を支えている単管が養生のプラスチックシートを貫いて固定されており、その中と外の小口の両面が

ふさがれていなかったことで、中のスモークが煙突を通るように外に出ていたことが判った。そこで、単管の両面を養生テープで塞ぐことを指示した。

（▲養生からの漏れの写真）

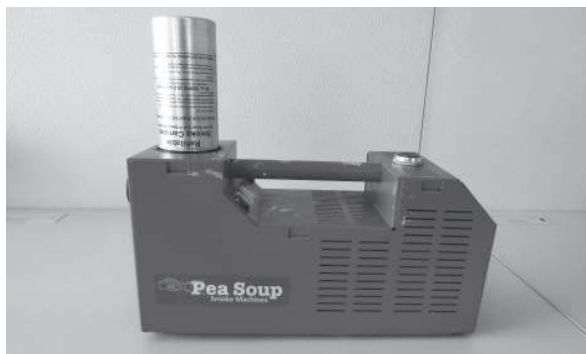
このスモーカーを使用した大量のスモーク発生テストは、各アスベスト除去業者に好評であった。なにしろ養生の漏れを確認するには大変わかりやすい。除去業者の何社かは独自でスモーク発生装置を購入した。(▼スモーク発生機写真)

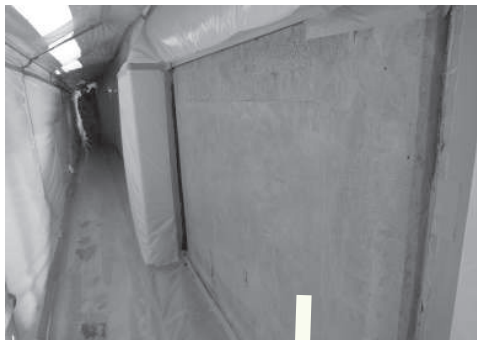
市場内の仮設卸売場1F南側外壁の周囲の腰壁の塗材にアスベスト含有が確認され、養生下での除去工事が行われた。養生が設置された時点で養生内の目視調査、スモークテストによる養生の漏れの調査が行われ工事が始まった。除去終了後に完了検査を行った。除去後養生を撤去する前なので、私たちは防護服を着て靴の上から覆いをかけ、顔を全面おおう防じんマスクを着けヘルメットをかぶり、負圧が

ところが、築地での検査を終わり事務所に戻ったところ、検査に同行したEFAラボラトリーズのメンバーから電話があり、事前のアスベスト調査表を再度見たら塗材の表層がアスベスト含有ではなく、下地材にアスベスト含有と表記されていると指摘を受けた。あわてて築地市場の管理会社に電話して、今日の完了検査した塗材はアスベストが残ったままなので、養生を解体する前に全部撤去のやり直しを指示した。その際下地材の下のコンクリートの肌地が見えるまで表層を削るように、また、削った後を再検査することを話した。

(腰壁写真)

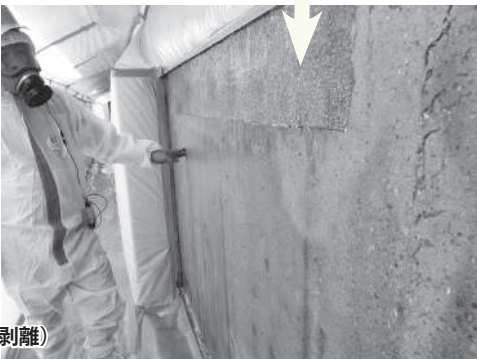
(腰壁を表層を剥離)
