アスベスト リスクコミュニケーション 事例集

(1)築地市場解体工事に伴うアスベスト撤去に関するリスクコミュニケーションの実施
永倉冬史（中皮腫・じん肺・アスベストセンター）

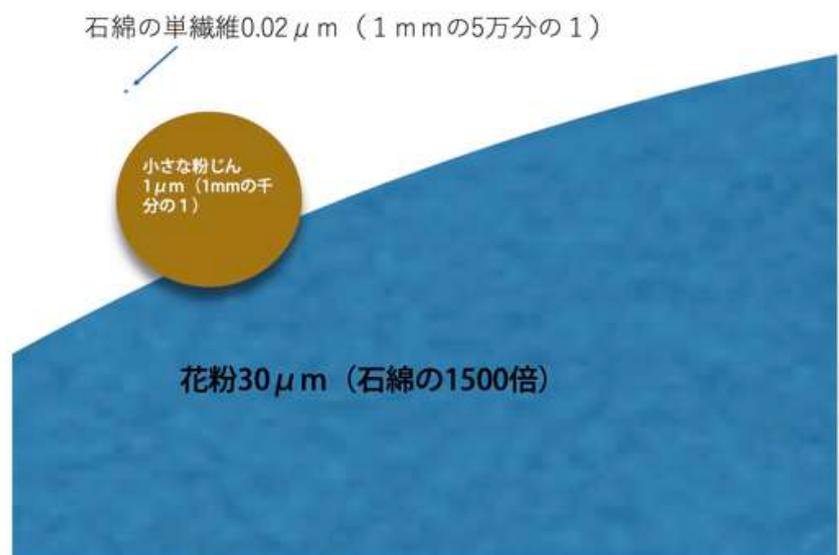
図1：アスベスト繊維と粉じん、花粉の大きさ

石綿繊維は極めて細い。石綿の最も細い単繊維は $0.02\ \mu\text{m}$ で、400 倍の光学顕微鏡では解像度の限界のため見えない。目に見える石綿繊維は数百、数千の単繊維が集まった繊維束として観察される。海をわたる $\text{PM}_{2.5}$ と比べて百分の 1 位、直径 $30\ \mu\text{m}$ の花粉と比べて千分の 1 の大きさになる。花粉用のマスクでは石綿の単繊維は捕まらない（図 1）。

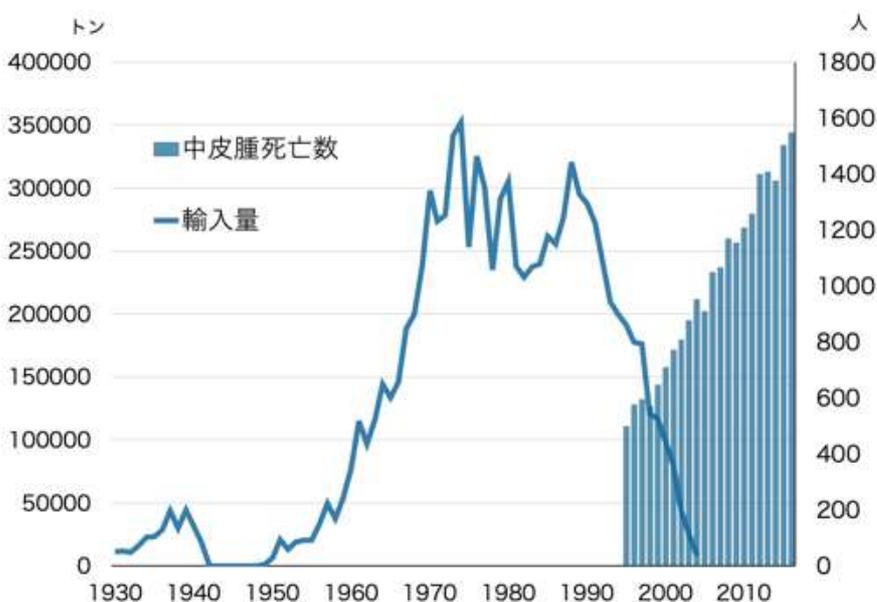
図 2：アスベスト輸入量と中皮腫の死亡数

周辺で多発している中皮腫被害は潜伏期間とばく露量の点でこれらの特徴と合致する。図 2 の折れ線グラフは石綿の輸入量、棒グラフは中皮腫の死亡者数の推移を示している。統計を取り始めた 1995 年から増加を続ける右上がりのグラフは 1960 年代からの石綿輸入量の上昇と平行になっており、潜伏期間 40 年という不気味な特徴を統計でも確認できる。2017 年に日本の中皮腫の死亡者は 1555 人に達した。

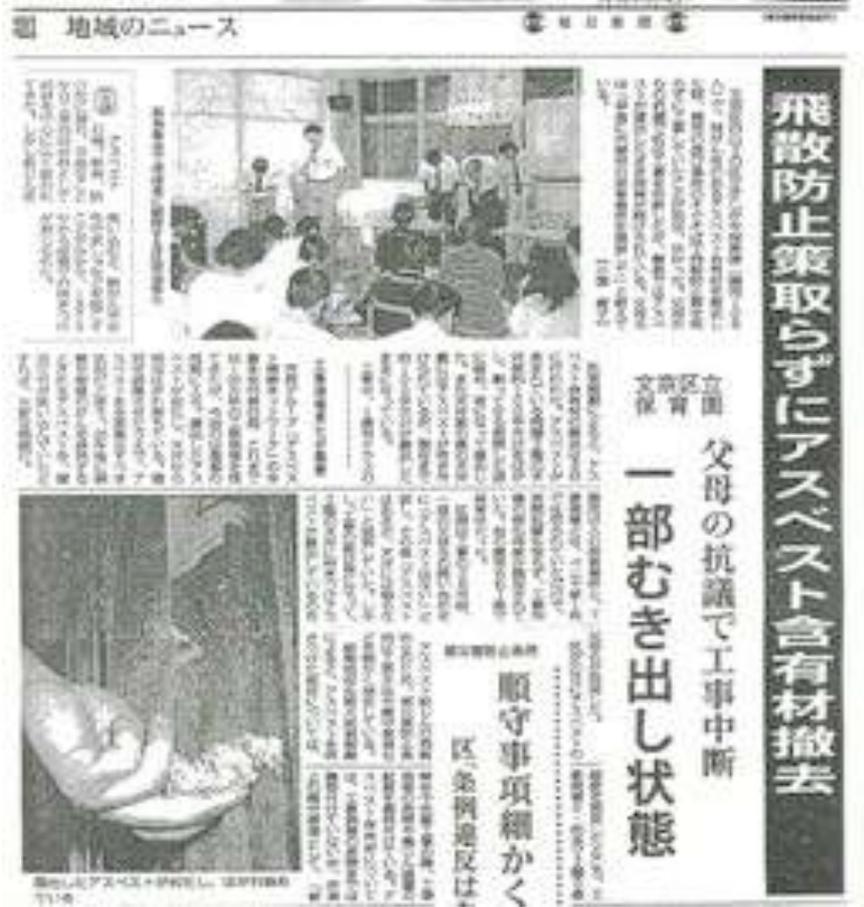
写真左：一部除去された吹付け石綿、右：天井裏の吹付け石綿

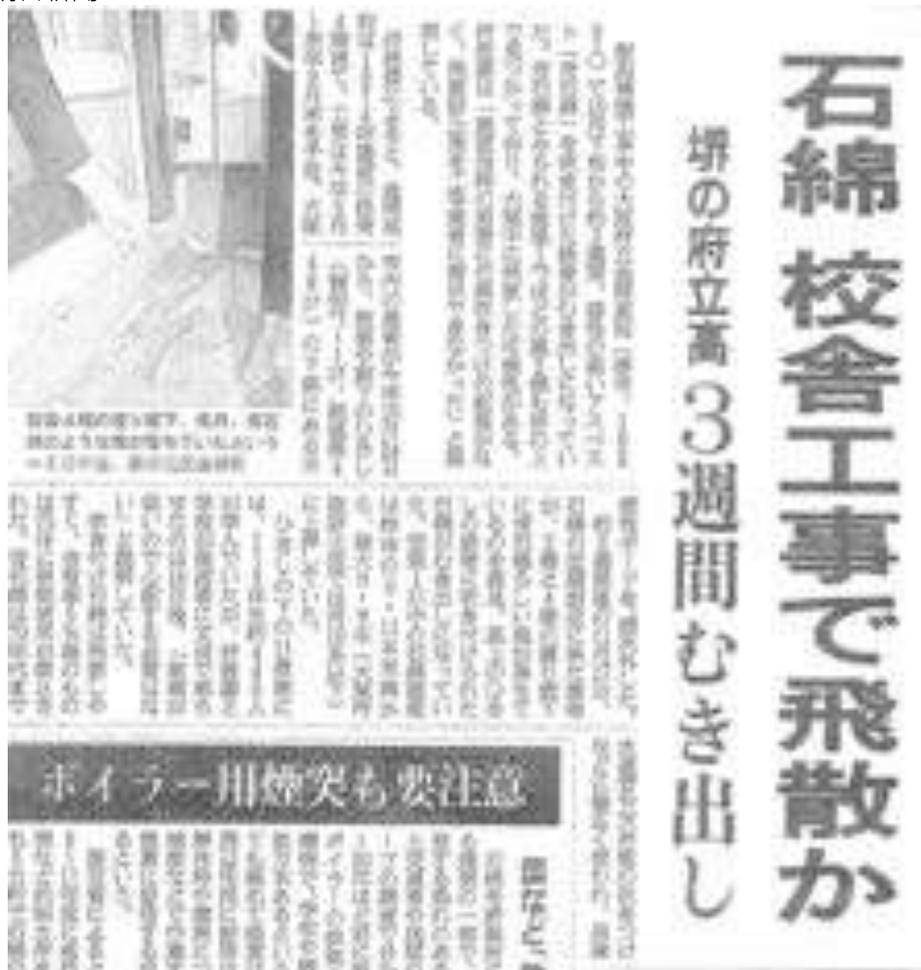
写真左：事故後応急処置された天井、右：一部残された吹付け材

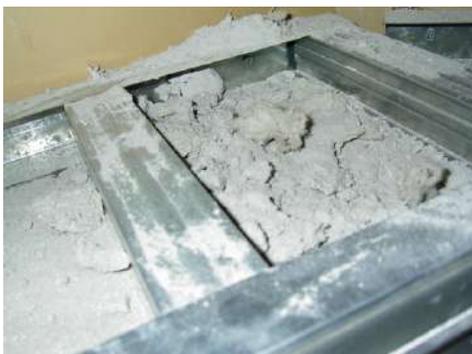
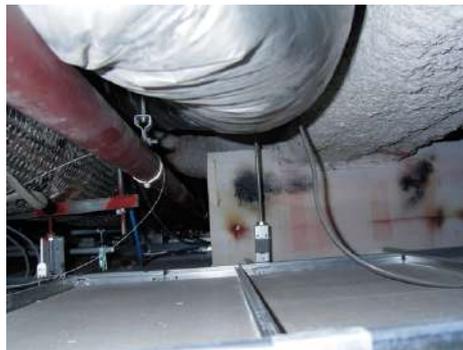
写真左：天井裏に落下している吹付け材、右：天井裏の吹付け材

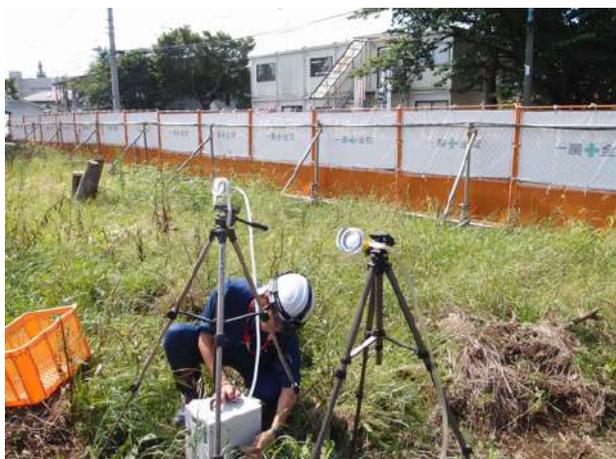
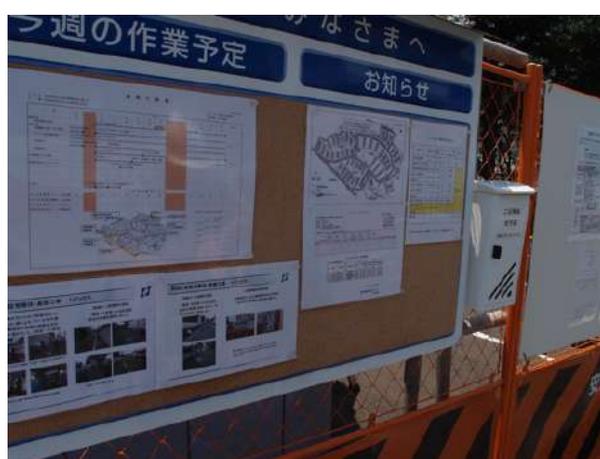
写真左：気中石綿濃度測定

右：濃度測定結果を即日掲示した。

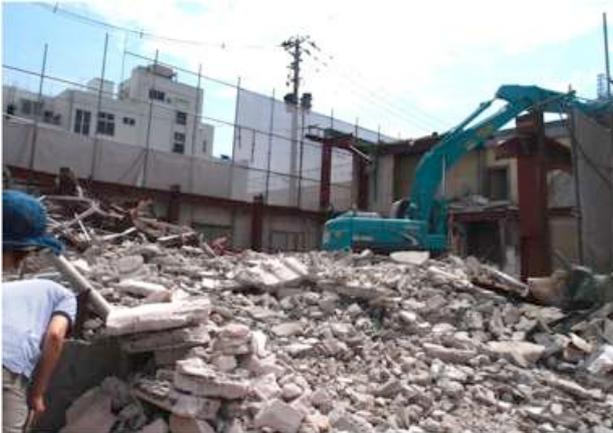
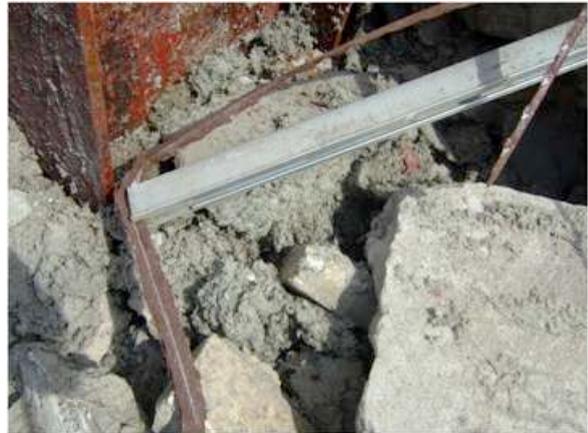
写真左：2012.8.31 解体中の建物

右：取り残しの吹付け石綿

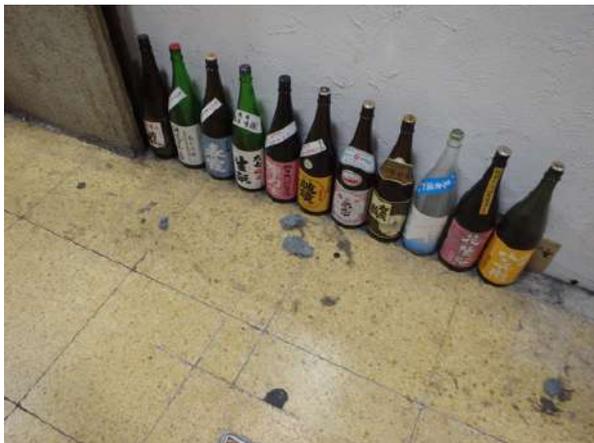
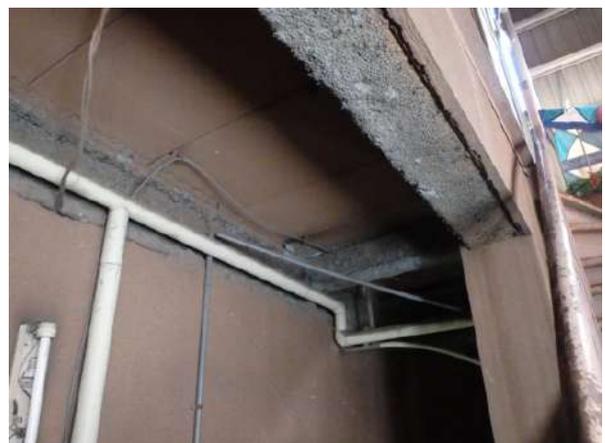
写真左：通路に落下した吹付けクロシドライト

右：劣化した吹付けクロシドライト

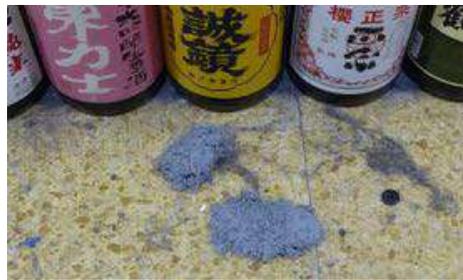
図1. アーケード通路に落下したクロシドライト

2016年3月2日、さいたま市内商業ビルアーケード通路に劣化した吹き付けアスベスト（クロシドライト含有）が落下、飛散した。市の環境対策課、およびビル商店会会長に連絡した。民間ビル内のため、調査、広報、対策などは上記両者に委ねた。通路天井にある吹き付け材の除去工事は現在完了したが、途中仮養生をしたものの、アスベスト除去工事終了迄9ヶ月を要した。この間の経緯をビデオ映像により紹介し、次いで今回の事故とその対策の問題点を報告し、今後起こりうる同種の事故対策について提起したい。

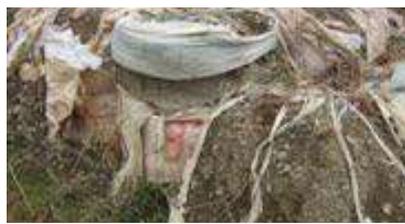
2年半経て、中央区与野中央公園予定地のフレコンは劣化し中味がこぼれ出す。2013年3月撮影

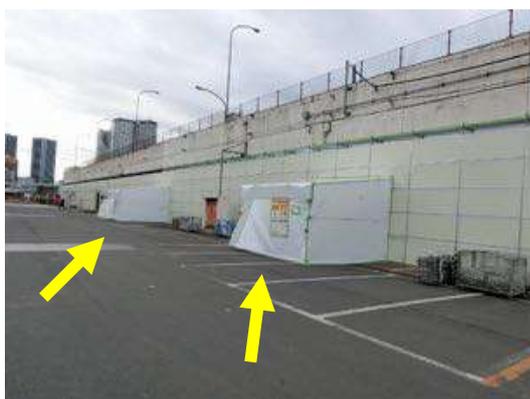
奥が荷物用セキュリティールーム、手前が人の出入り用セキュリティールーム

このセキュリティールームの設置は普通一カ所で、除去作業員と養生内で撤去され袋詰めされたアスベスト廃棄物の搬出とがともに出入りすることになる。人と廃棄物が同じ通路で出てくることで、外のアスベスト粉じんによる汚染が懸念される。そこで、人用のセキュリティールームと別に廃棄物専用のセキュリティールームの設置を要望し、広い養生の現場では実施してもらった。(写真)

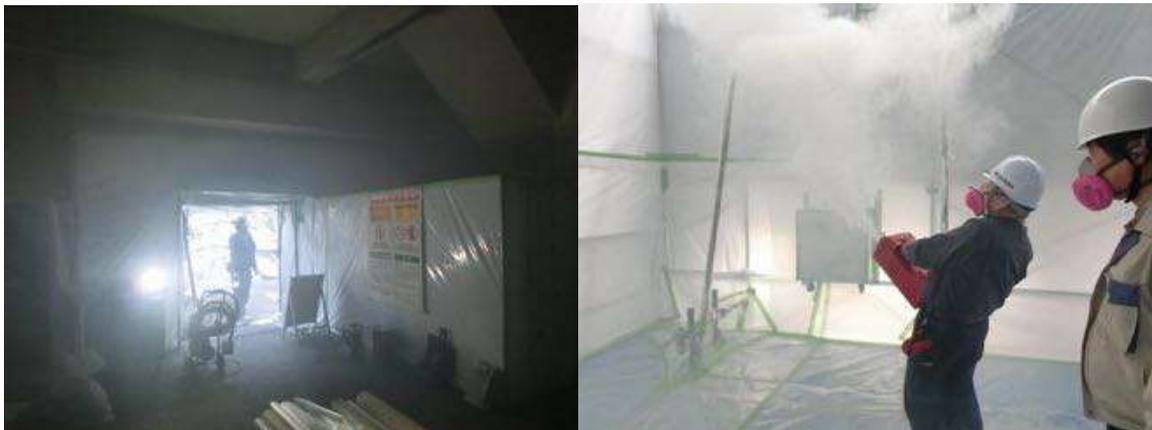
養生からのスモークの漏れで、養生外で煙が確認された

養生検査では、スモーカー（スモーク発生装置）が大変威力を発揮した。目視で養生の縁等を確認した後に、養生内で無害の噴煙（スモーク）を大量に発生させた。スモーカーは舞台装置などで煙を発生させる道具で開発されたと聞いたが、負圧機の稼働を止めて密閉された養生内で大量に煙を発生させた。養生に穴があったり、養生接着部分が不十分であると、その養生の外の周辺が白く煙ってくる。目視では気が付かなかつたような養生の穴が一目瞭然で確認できる。

ある養生では、養生内で大量の煙を発生させると間もなく、セキュリティールームの周辺が白く煙ってきた。そこでテストに立ち会っていた業者、都職員が慌てだし、周辺を詳細に見てまわった。最初はセキュリティールームの入り口からの逆流ではないかと疑ったが、都の職員がセキュリティールームの足元に、養生の足場を支えている単管がプラスチックシートを貫いて固定されており、その切断面の両面がふさがれていなかったことで、中のスモークが煙突を通るように外に出ていたことが判った。そこで、単管の両面を養生テープで塞ぐことを指示した。これは、スモークによるテストが行われなければ事前に見つけることができず、全面養生をかけて負圧除じん機の機能を確認したにもかかわらず、アスベスト粉じんを周囲に漏らしてしまうところであった。事前のスモークテストで事なきを得た事例である。

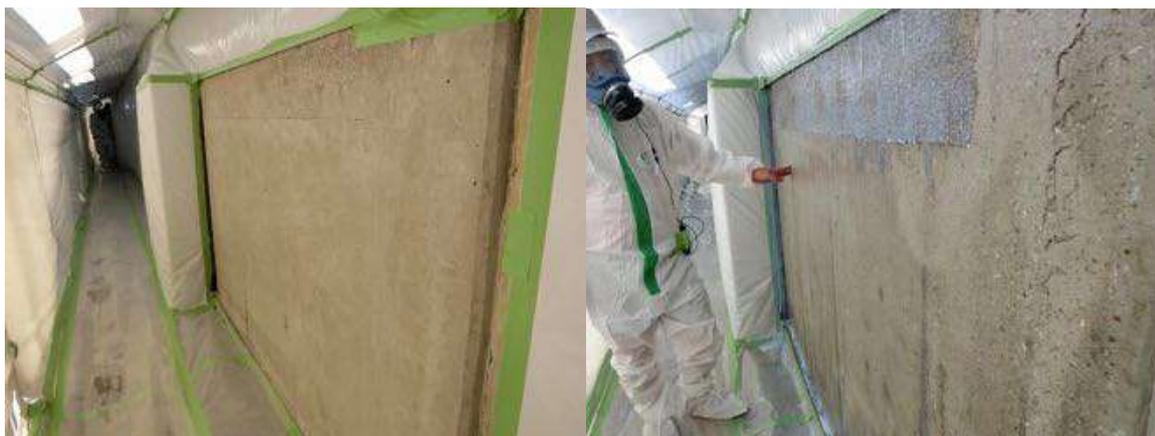
石綿含有の下地材が残った状態 → 下地材を除去した状態

市場内の仮設卸売場の周囲の腰壁の塗材にアスベスト含有が確認され、除去工事が行われ、完了検査を行った。負圧が維持されている養生内を詳細に目視した。案内した除去作業者に聞いたところ、塗材は表層のものにアスベスト含有があったとの説明であった。塗材は表層がきれいに撤去されていた。除去を確認し完了検査を終了した。ところが、築地での検査を終わり事務所に戻ったところ、検査に同行したメンバーから電話があり、事前のアスベスト調査表を再度見たら塗材の表層がアスベスト含有ではなく、下地材にアスベスト含有と表記されていると指摘を受けた。あわてて築地市場の管理会社に電話して、本日の完了検査した塗材はアスベストが残ったままなので、養生を解体する前に全部撤去のやり直しを指示した。その際下地材の下のコンクリートの肌地が見えるまで表層を削るように、また、削った後を再検査することを話した。

これは事前調査結果がアスベスト除去作業に反映しなかったケースである。完璧な養生を完成し、負圧の性能も確かめ除去作業を行ったものの、作業者がどこにアスベストが使用されているか認識の共有がなかったことで、全く無駄な除去作業を行う結果となり、養生撤去後にアスベストが残ったままに躯体

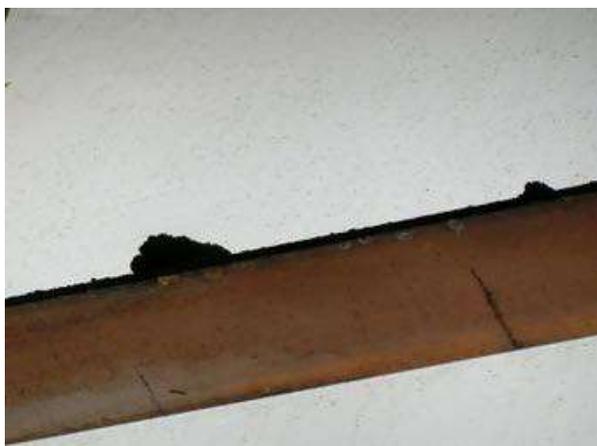
鉄骨の上に残った吹付け材の残骸

広大な養生内のへりや足場等を詳細に見てまわった。天井に近い周囲には鉄骨がめぐらされていたが、鉄骨の上に吹付け材の残骸とみられるかたまりが見られた。除去作業を行った足場の作業台の上には、吹付け材が残っているのが確認された。さらに、除去残しが構造物の裏側など届きにくい場所に少し見られた。養生内には撤去された大量の吹付け材が袋詰めされ山積みになって、ブルーシートで覆われていた。

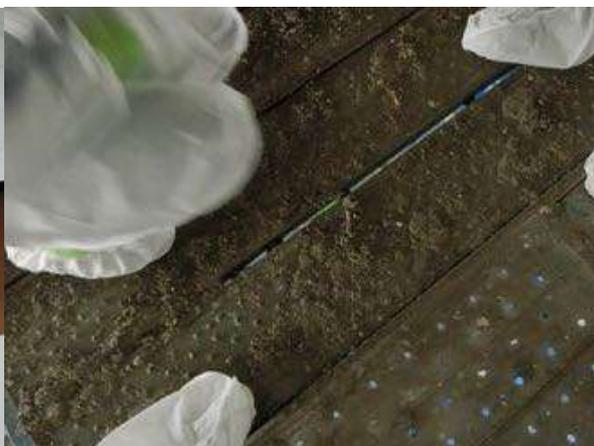
作業台の上、足元の吹付け材

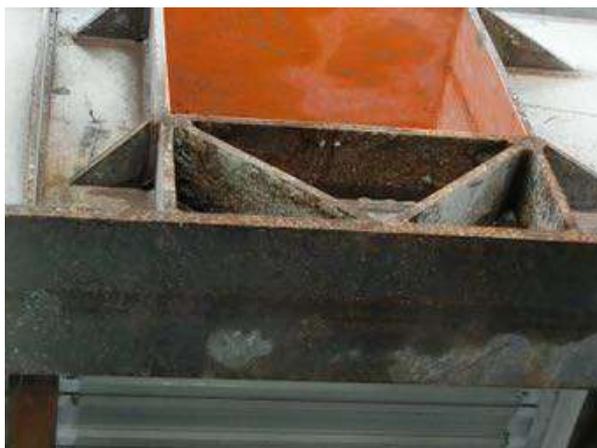
構造物裏面の取り残し

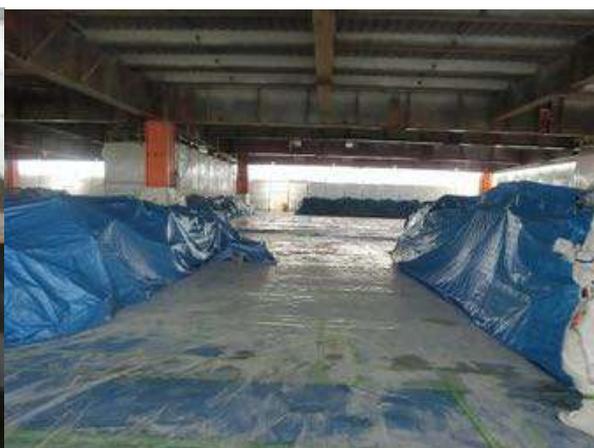
ブルーシートで覆われた吹付け材の収納袋

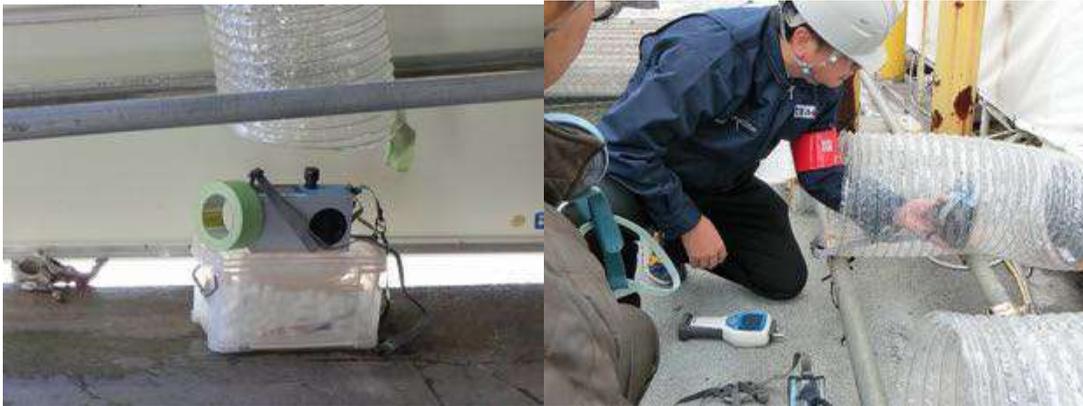
負圧除じん機排気口のデジタル粉じん計

排気口からの粉じんの漏れを確認する

このようにデジタル粉じん計での随時測定は、粉じんの養生からの漏れをリアルタイムで確認することができ、工事現場の速やかな修正を促すことができる利点がある。

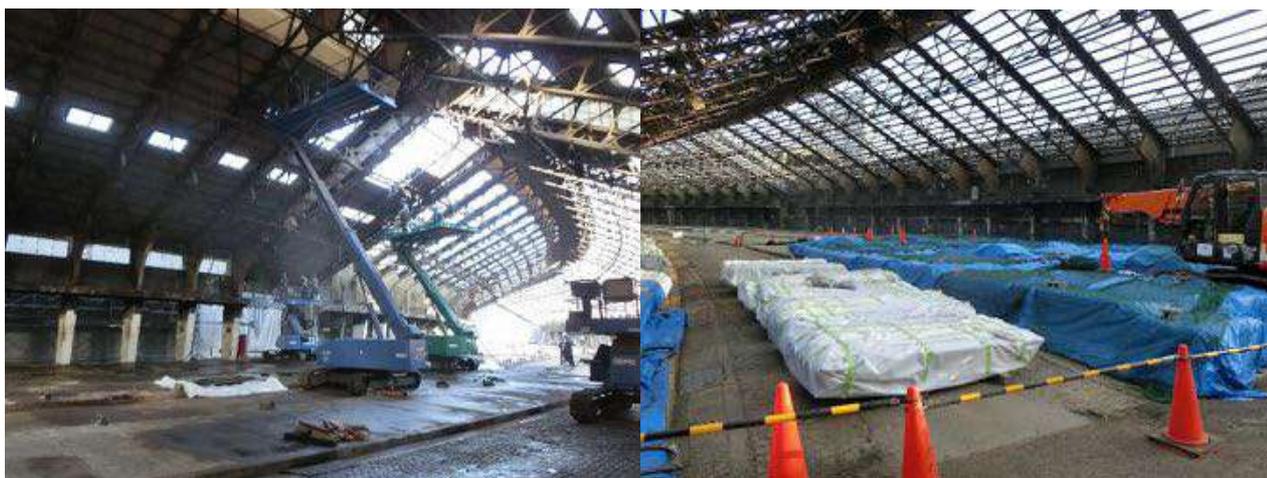
作業員上でのスレート板除去

床に下ろされ、くるまれたスレート板

まず、周囲の養生が検討された。当初は大屋根を全部覆う案なども検討されたが、覆いの強度や風の影響での倒壊の危険があり撤回された。全体の区画は2つに分けられた。工区ごとに周囲を屋根の高さより高い足場をかけシートで覆った。工区の切れ目で天井から床までのシート養生をかけ、工事区域空間を隔離した。養生内では、作業台から屋根に大量の水を噴霧し、大型の上下させられる作業台車が3台交互に屋根材を手ばらしし、隣の作業台に手渡しし、作業台が上下しながら床にスレートを下ろし地面でシートにくるまれる作業が繰り返された。
