**G**uide for **C**itizens

# 市民のためのアスベスト対策ガイド

NGO Tokyo Occupational Safety and Health Center  
特定非営利活動法人 東京労働安全衛生センター

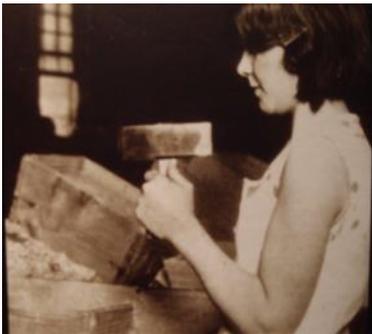
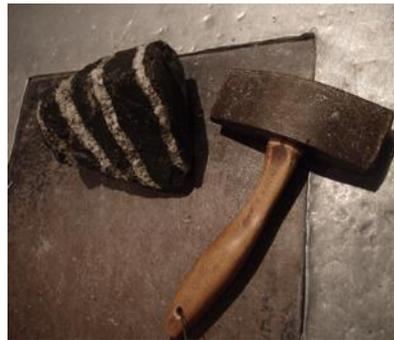
カナダのアスベスト鉱山では、鉱石からアスベストを取り出す作業が行われていました。

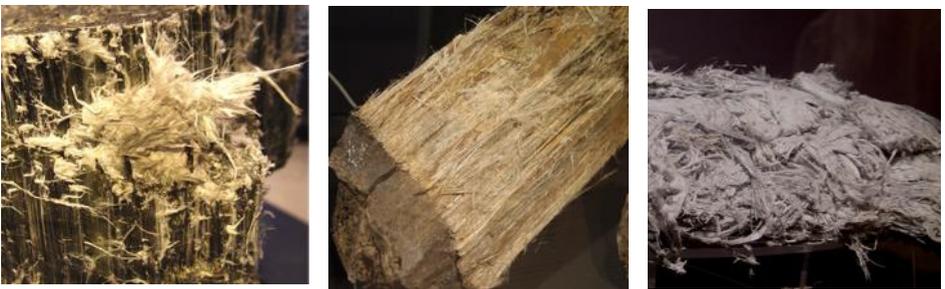
アスベストは6つの種類があります。「蛇紋石」という鉱物の種類に属する「クリソタイル(白石綿)」、「角閃石」に属する「アモサイト(茶石綿)」、「クロシドライト(青石綿)」、「トレモライト・アスベスト」、「アクチノライト・アスベスト」、「アンソフィライト・アスベスト」です。日本では、商業利用されたアスベストは下の写真の3種類です。クリソタイルが最も多く、次いでアモサイトとクロシドライトが使われました。まれにトレモライト・アスベストが配管保温材等から見つかります。角閃石の石綿(アモサイト、クロシドライト)の方が発がん性が強いとされています。

主な3種類のアスベスト(クリソタイル：左、アモサイト：中、クロシドライト：右)

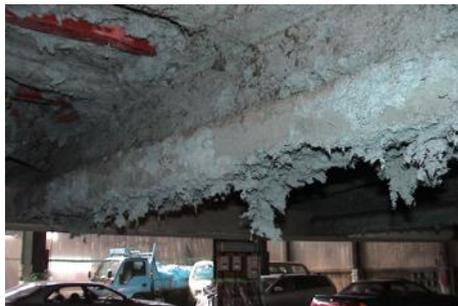
写真1：吹付けアスベスト(クロシドライト)

吹付けアスベストは、アスベストとセメントを混ぜて、水と一緒に吹付け施工したものです。アスベストの種類は、クリソタイル、アモサイト、クロシドライトがあり、含有率は60%以上です。施工時に高濃度のアスベスト粉じんが発生するため、1975年に事実上禁止されました。写真1と2は、鉄骨の建物の柱、梁、スラブ(床の裏側)に施工される鉄骨耐火被覆と呼ばれるもので、火災から建物の倒壊を防止するためのものです。写真3と4は、鉄筋コンクリートの建物の壁、天井に吸音、結露防止などのために施工された吹付けアスベストです。1956年から1975年まで製造されました。最も危険な建材です。公共

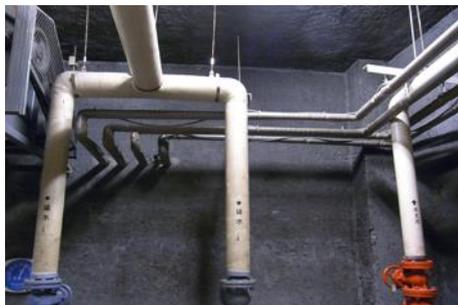
写真3：吹付けアスベスト(クロシドライト)

の建物では除去が進められてきましたが、民間の建物で、写真3の機械室のように人が立ち入らない場所には残されていることがあります。

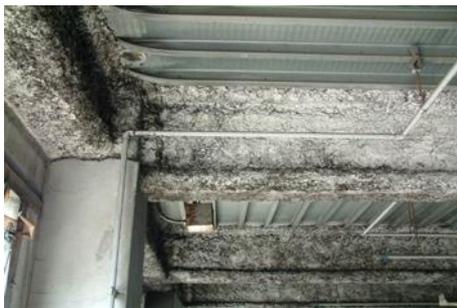
写真5：吹付けロックウール

吹付けアスベストの代わりに、発がん物質ではない人工鉱物繊維であるロックウール(岩綿)を使ったのが、吹付けロックウール(写真5)です。施工上の問題からアスベストを添加していた時期があり、アスベストを含有する吹付けロックウールが存在します。用途は吹付けアスベストと同様ですが、湿式吹付けロックウールという製品(写真6)は高層建築の壁に使用されたこともあります。製品としては1990年頃までアスベストを含有していましたが、施工現場で添加されることもあり、2006年竣工の建物まで調査・分析する必要があります。

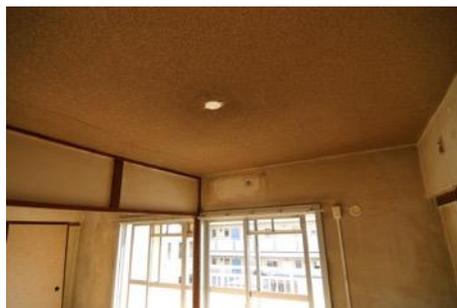
写真7：居室の天井の吹付けパーミキュライ

吹付けバーミキュライトは、天然鉱物であるバーミキュライトを吹付け施工したもので、吸音や吸湿のために主に天井面に施工されます。施工性を良くするために意図的にクリソタイルを添加したものは、含有率が最大 30%ですが、バーミキュライトの不純物として角閃石アスベストを含有している場合は、より低い含有率になります。鉄筋コンクリートの集合住宅の天井(写真 7)、階段裏(写真 8)、ホールの天井などに施工されます。意図的な添加は 1965 年から 1989 年までですが、不純物としての含有の時期は不明です。

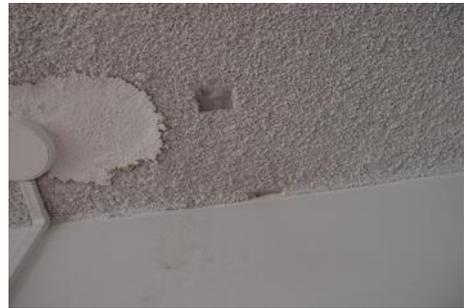
写真 9：吹付けパーライト

ガラス質の岩石を加熱して発泡させたパーライトを吹付け施工したもので、アスベスト含有製品は、1971 年から 1989 年まで製造されました。鉄筋コンクリートの建物の天井に吸音、結露防止、意匠のために施工されることがあります。

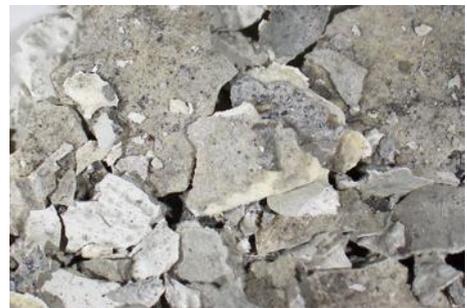
写真 10：採取した外装塗材

主に鉄筋コンクリートの建物の外壁面に建物の保護と意匠のために施工されており、2010 年代からは、アスベスト含有が問題となっています。吹付け施工されたものは「レベル 1」とされますが、通常使用では飛散性は低いと考えられます。

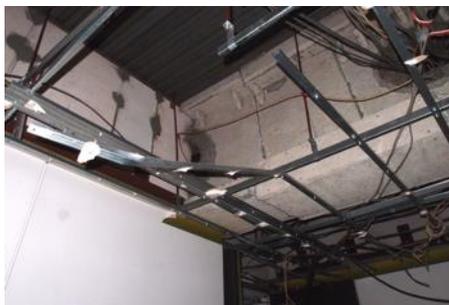
写真 11：耐火被覆板

鉄骨の建物の鉄骨の耐火被覆として鉄骨の周りに施工されます。1963年から83年まで石綿含有製品が製造されていました。写真11は鉄骨の建物の天井板を外して天井裏の耐火被覆板を露出させた状態です。飛散性と発がん性が高いアモサイトを含有していることがあり、注意が必要です。

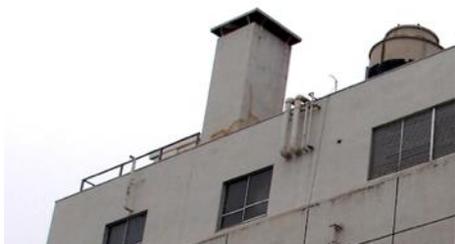
写真 12：煙突の頂部

主に鉄筋コンクリートの建物の煙突の中に施工されている断熱材です。1964年から91年まで製造されました。ボイラー室のある病院や学校に残されていることがあります。写真12は屋上に突き出した煙突の頂部で、建物の1階のボイラー室までつながっています。写真13は頂部から見た煙突断熱材で、表面が劣化して毛羽立っています。アモサイトを高含有率で含んでいる製品があり、ボイラー使用時に石綿が飛散するという報告があります。除去などの対策が必要な場合があります。

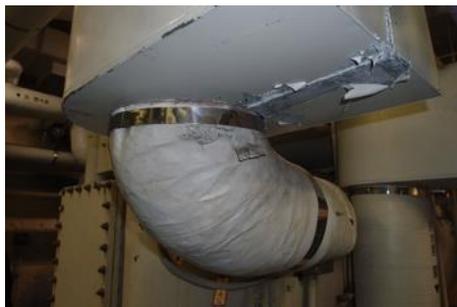
写真 14：配管保温材

ボイラーや冷却器本体にはアスベストが用いられましたが、その冷温水が通る配管の周りにもアスベスト含有の保温材が使われることがあります。写真 14 はボイラー室の配管の曲がり部分に施工されている保温材で、保護テープが剥がれて露出しています。写真 15 は古い時期に施工された劣化した配管保温材です。石綿が使用されていた年代は不明です。

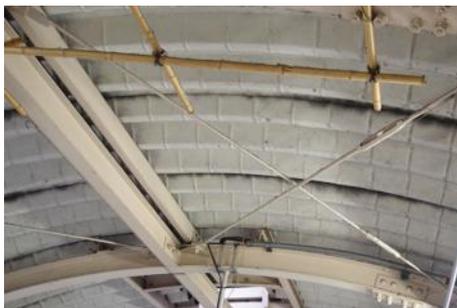
写真 16：屋根用折板裏断熱材

鋼製の折板の裏面に施工される断熱材です。庫や鉄道の駅の折板屋根に貼り付けて施工されます。石綿含有製品はニチアス社のフェルトンまたはブルーフェルトのみでクリソタイルを 90%含有しているものがほとんどですが、まれにクロシドライト含有の製品があります。

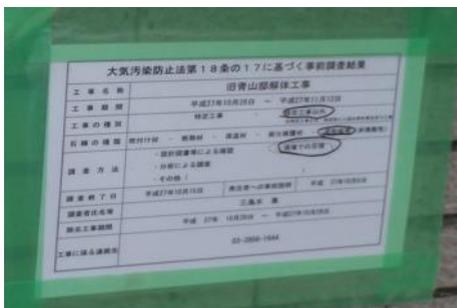
写真1：掲示では「目視」でアスベストなし

①掲示では「目視」で石綿含有建材はないとしていますが、アスベスト含有が疑われる建材を重機で破砕しています(写真1、2)。目視では「含有ありとみなす」ことはできますが、「なし」とすることはできません。すぐに自治体の建築課や環境課、労働基準監督署に相談下さい。

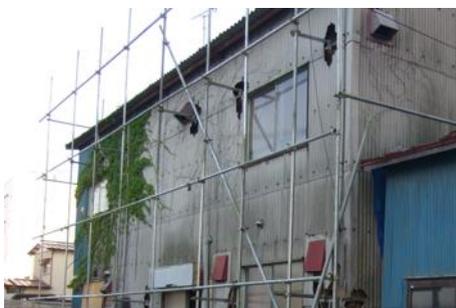
写真3：波板スレートを破砕

②アスベスト含有が確実な波板スレートを湿潤せずに破碎して穴を開け、周囲に散乱させています。掲示もありません。すぐに自治体の建築課、環境課、労働基準監督署に相談下さい。

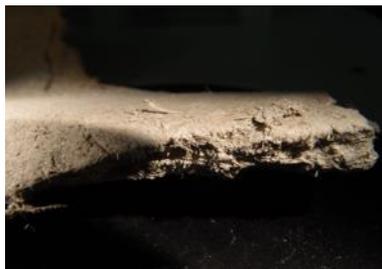
写真1：眼で見たスレート板

アスベスト含有建材は分析しなければ分からないものもありますが、肉眼やルーペを使って見分けることができるものもあります。割れた断面から細い繊維の束が観られるものはアスベスト含有建材の可能性がります。リスクを知ること、身を守ることができます。
