## 8. リスクコミュニケーションの有効性と教訓

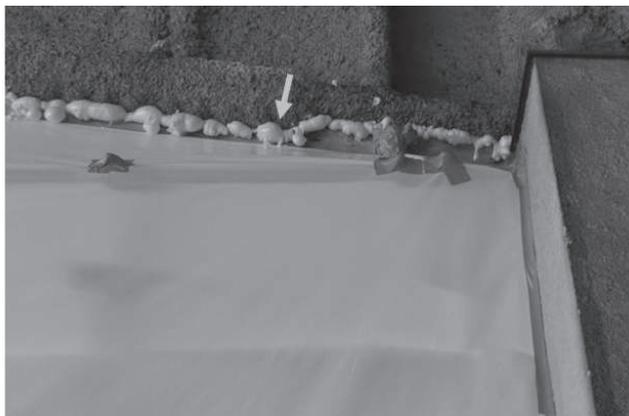
写真1

青果屋上の駐車場に養生が設置された。駐車場は高い天井に吹付アスベストがあり、周囲に足場が組まれ天井からプラスチックシートが床面まで垂らされた。面積が大きかったので工区は半分に区切られ、工区を分ける天井の吹付面は隙間なく密着された。工区の境を区切る養生の天井部は、アスベスト含有吹付ロックウールで施工されていた。アスベスト除去業者は複雑な凹凸をなす天井に、凹凸に合わせるように天井に沿って数センチ下に鉄骨を設置し、養生の内側で床から立ち上げたプラスチックシートの天井に接する上部を養生の外側に渡し、鉄骨足場と天井の隙間を養生の端材を丸めたものを外側から押し込んでふさいでいく。さらにその上から、ウレタンフォームのスプレーを噴霧し隙間が埋められた。ウレタンフォームはスプレーされると膨張し隙間を埋めていった。(写真1)

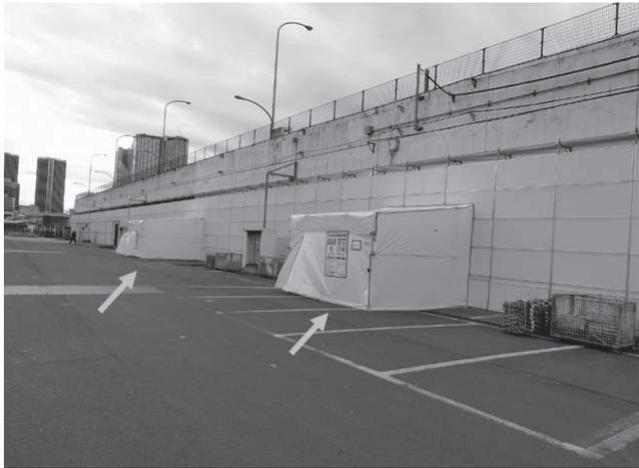
写真2

青果棟屋上駐車場は、SRの設置を、人用のものと、機材の搬入、廃材を搬出する用のものと2か所設置した。人の出入りと、荷物の出入りを分けることで、アスベスト粉じんの汚染された廃棄物等による作業者の二次汚染を避けることが出来る。(写真2)

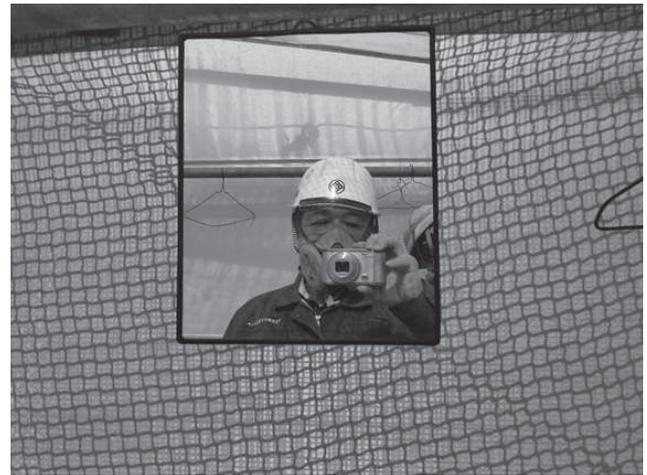
写真3

また、SRの設置要件としては、作業者が着替えなどをする空間として、広さを規定し十分なスペースを確保すること、また、養生内に入る際に作業者自身の防護服がきちんと隙間なく装着されているかどうかを確認するための鏡の設置を義務付けるべきである。これも築地市場では、第三者が指摘することで除去業者が鏡を設置するようになった。(写真3)

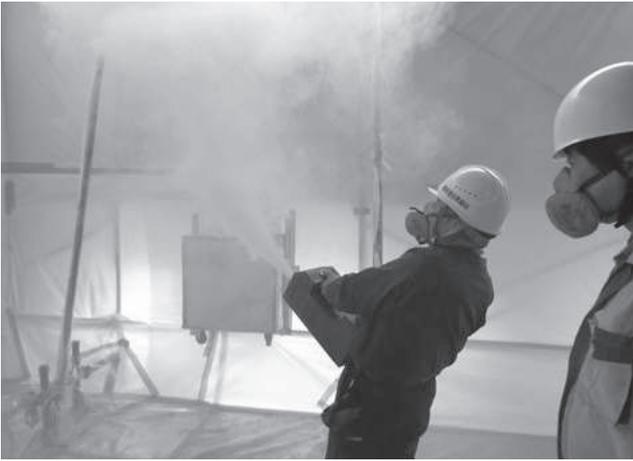
写真4

の漏れの確認が大変効果的であった。このテストは画期的で、目には見えないアスベスト粉じんのふるまいを見ることができ、事前に養生の漏れ、内部の粉じんのふるまいから負圧機の設置を調整することができる。(写真4)

一般にスモークテストというと、養生のヘリや接合部など粉じんの漏れが発生する隙間の確認に、ガラスの細長い発煙管を使うスモークテスターを使う。しかし、旧築地市場で使用したスモークテスターは、大量の粉じんを発生させることによって、養生全体からの煙の漏れを観測でき、またその状態で負圧除じん機を稼働することで、粉じんの流れ、対流、滞る場所の確認、排気にかかる時間等が観測できた。このような養生全体の粉じんの排気を、除去が始まる前に確認しておくことは大変意義がある。計算上の負圧が養生内で確保されていても、実際に内部の粉じんがどこで滞り、どのように流れ、どのくらいの効率でフィルターを通して排気されるのを見ておくことは、除去工事の全体を決定する重要な要素になる。

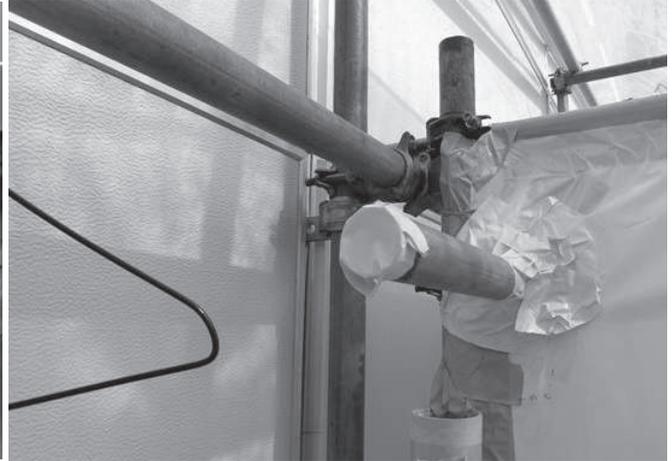
写真5

また、実例を紹介したように、事前のスモークテストで、養生の漏れを発見することもできる。養生内では養生の骨格を作る足場鉄骨が無数にジョイントでつなぎ合わされている。その鉄骨の管は両側がふさがれていないので、養生の内側と外側で空いていけば、中の負圧が効かない状態になる。その穴を養生テープでふさがなければならない。(写真5) それらの漏れを作業前に確認するためにスモークテストは大変効果的であった。
