# 東京都旧築地市場の解体工事に伴う アスベスト撤去工事に関する リスクコミュニケーションの取り組み2

特定非営利活動法人 東京労働安全衛生センター  
アスベスト・リスクコミュニケーションプロジェクト

## 東京都旧築地市場の解体工事に伴う アスベスト撤去工事に関するリスクコミュニケーションの取り組み 2

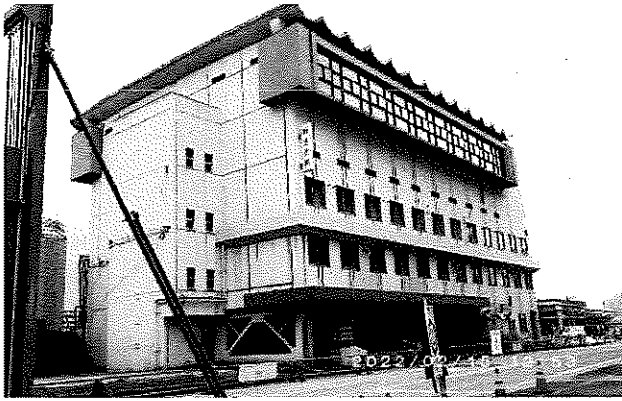
【②厚生会館】

に伴うアスベスト除去工事は、令和4年（2022年）2月に始まった。厚生会館にはボイラー室があり、過去にボイラー室天井の吹付けアスベストを除去する工事が行われていたことが、私の記憶にあった（写真② 厚生会館）。

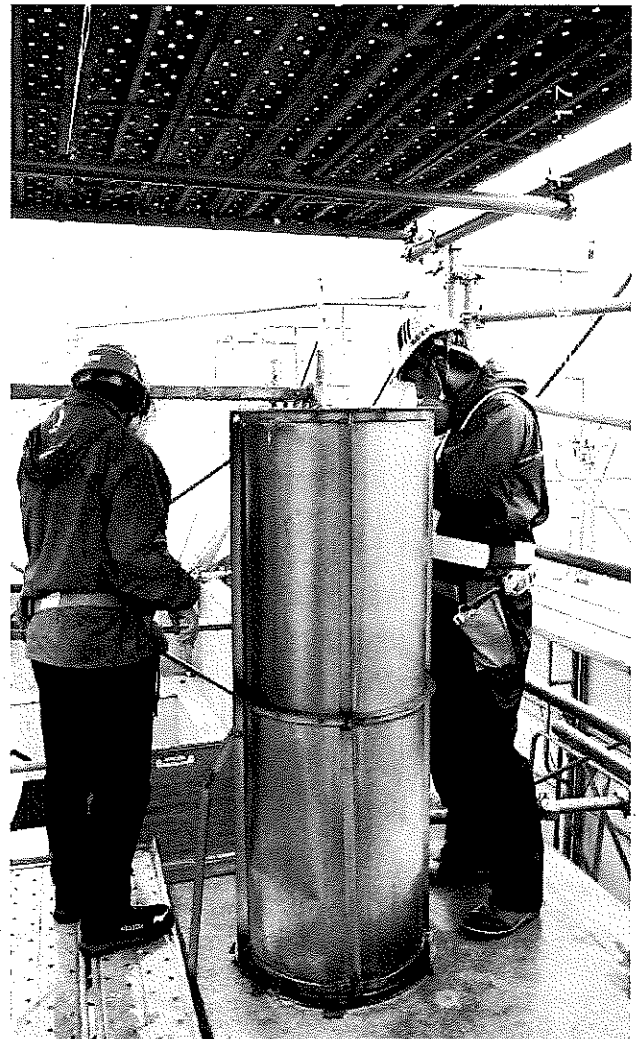
【⑧-2 煙突上部】

煙突上部の排煙口の周囲には仮設のやぐらが組み立てられ、ここに養生シート等が設置された。あいにくの雨の影響などで養生シートの接着面がはがれるなど困難な作業であった。スモークマシンのテストにより、養生からの煙の漏れが発見され、これら微細な隙間は丁寧にふさぐ措置が事前に講じられた。こうした養生内の気流や粉じん滞留箇所の把握、養生の微細な隙間の発見にスモークマシンによるテストは絶大な力を発揮した。これら不具合などを事前を目視確認でき、除去作業開始前に対策を講じることができるのである。この確認がなければ、除去作業中に目視では発見することができないアスベスト粉じ

んの飛散・漏洩、除去作業員のアスベスト粉じんの吸込みが生じていた。スモークマシンによるテストは非常に重要であり、安全なアスベスト除去作業には必要不可欠であることをあらためて実感し、このことが工事関係者間で共有された。

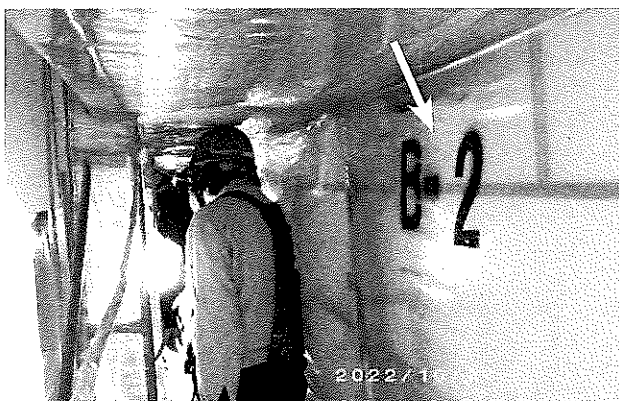
【⑨養生に書き込まれた位置情報】

また、建物外壁上部には、4階体育館の大屋根直下に片持ち屋根があり、ここのアスベスト除去も必要であった。高さ0.5m程度の開口から体を屈めて入り、高さ1m、奥行き1.5mの狭い空間を負圧隔離養生しての除去作業であった。これらすべての養生について事前清掃確認、スモークマシンによるテストなどの養生完了確認、養生撤去前の取り残し確認、完了確認が実施され、アスベスト建材の取り残しなどがいないことを確認した。建物外壁全周に設置された養生内には、第1次工事と同様、各階にアドレスが書き込まれた。これは、養生内の除去作業員が作業中に具合が悪くなった時などに、現在の自分の居場所を確認、把握し、その場所をいち早く仲間に知らせるためのものである。除去作業中の養生内は、粉じんで除去作業員は自分の居場所がわかりにくくなる。除去作業員のパニックを防ぎ、仲間が助けに行く際にも、この位置情報が役に立つのである（写真⑨ 養生に書き込まれた位置情報）。

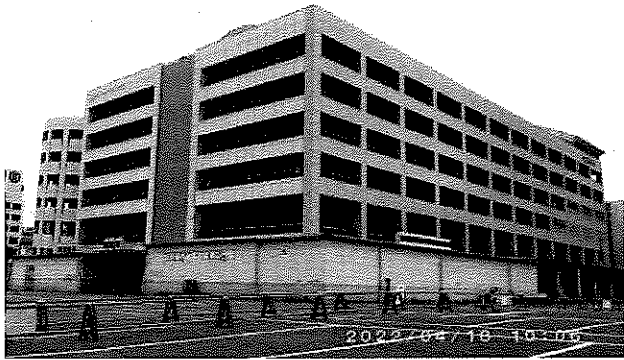
【⑩勝どき門駐車場】

勝どき門駐車場には、吹付けアスベストは施工されてはいなかったが、7階建の大規模立体駐車場の内外壁にアスベスト含有塗材が施工されていた。また、本棟各階にある便所の床コンクリートの下にアスファルト防水が施工されており、アスベスト含有が確認された。これらは飛散性が比較的低いとされるレベル3建材であるが、負圧隔離養生内で除去作業が行われた。繰り返しとなるが、旧築地市場解体工事では除去作業時の発じん量が大きいアスベスト除去作業は、マニュアルによらず除去作業員のアスベスト粉じんの吸込み防止とアスベスト粉じんの飛散・漏洩防止の観点から負圧隔離養生を設けることが独自基準（築地ルール）とされた。

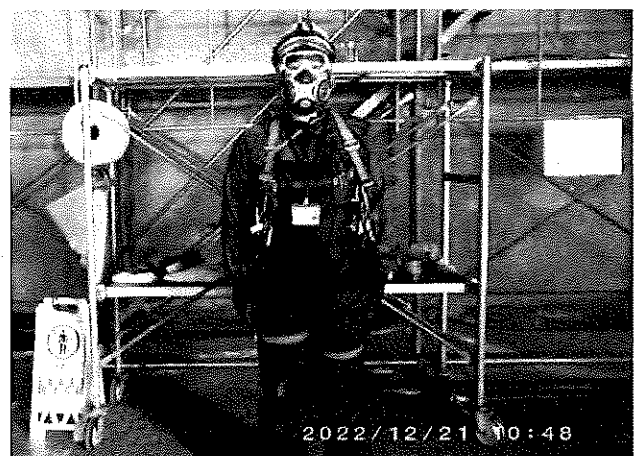
#### 【⑪-1ウォータージェット工法の実証試験】

本棟の内壁の軽量コンクリートに施工されたアスベスト含有塗材の除去は、集塵装置付きウォータージェット工法で行われた。（写真⑪-1ウォータージェット工法の実証試験、⑪-2ウォータージェット工法の床面養生）除去作業時の粉じん飛散状況の

▼作業者は個人サンプラーを装着。ばく露濃度を測定。

確認のための試験施工が行われた。軽量コンクリートの表面に施工されたアスベスト含有塗材は、ウォータージェットによる切削で充分に取り除かれること、除去作業員の肩口や除去作業場近傍のアスベスト粉じん濃度測定（以下、「エアモニタリング」という。）でアスベスト繊維が検出されなかったことが確認された。この結果から、軽量コンクリートの塗材除去は、負圧隔離養生は設けず、除去作業中の跳ね水や垂れ水などに備えて床面シート養生を設けることとなった。

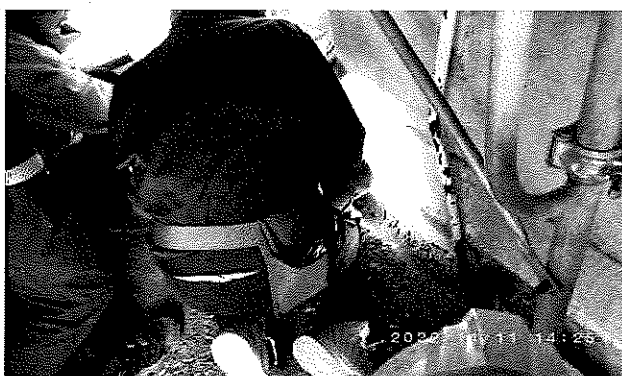
【⑫ 養生接地前グラウンド面の調査】

旧築地市場解体工事では、除去作業場の清掃後で養生設置着手前に、養生の破損の原因となる突起物がないか、エアモニタリングに影響を与える堆積粉じんがないかなどを確認するための養生設置前清掃確認が行われた。（写真⑫ 養生設置前グラウンド面の調査）この施工確認は、マニュアルにはない「築地ルール」である。「事前清掃に始まり、仕上清掃に終わる。清掃を怠ることなかれ。」である（後述）。

勝どき門駐車場のアスベスト含有塗材においては、外部足場の接地面、作業床面に支障となる凹凸はないか、きれいに清掃されているか、除去するアスベスト建材の範囲と除去方法、養生範囲と注意する事項など、除去作業場の全体像が確認された。この時、集じん・排気装置や、セキュリティゾーンの設置場所なども除去業者に確認する。施工計画と現地を比較し、セキュリティゾーンの設置予定個所が狭かったり、一部が階段などの段差にかかったりしている場合などは位置変更や安全対策を確認し合う。また、集じん・排気装置とセキュリティゾーンの位置が、換気のショートサーキットとならないかなども確認し合う。

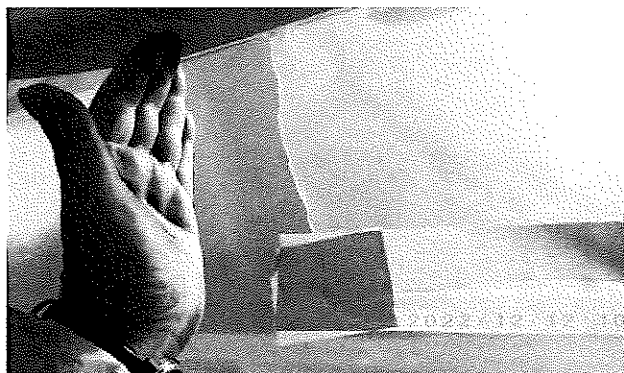
【⑬ 手かざして微細な穴を発見できる】

そこで、私たち確認者は、まず養生の外観を目視観察したうえで養生内に立ち入る。集じん・排気装置を稼働させると、壁養生のプラスチックシートが内側に反る。負圧となった証拠である。養生シートの接合部分はテープなどでふさがれるが、下地鉄骨を巻き込んでいる箇所などは、肉眼では発見することができない微細な隙間などがあり、密閉が十分ではないことがある。こうした箇所に素手をかざすと負圧のため発生する養生内への外気の気流を感じる。微細な穴がある証拠である(写真⑬ 手かざして微細

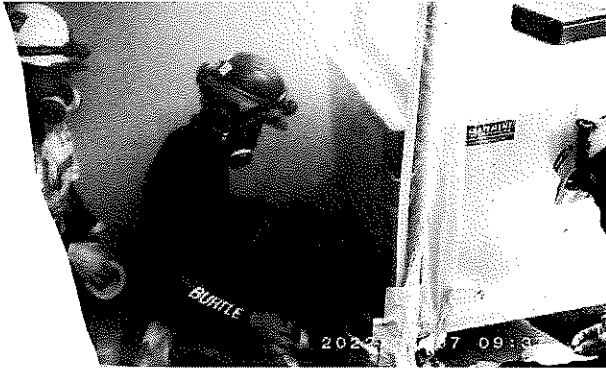
#### 【▲⑭ 負圧除じん機接地の際の検査】

一通り養生の内側の密閉具合が確認出来たら、今度は集じん・排気装置の確認を行う。稼働している集じん・排気装置の養生内の吸気面前や機器周囲でスモークテスターの煙を発生させる。フィルターを通して、養生の外に粉じんのない清浄な空気が排出されているかを、デジタル粉じん計で計測確認する。集じん・排気装置によっては、機器の隙間からの異常な吸込み(コントロールパネル取付部、電源コード取付部、本体下部のキャスター取付部などの隙間から吸気し、フィルターを介さずに養生外に排気される)が確認される。排気ダクト内で、デジタル粉じん計の計測値が0(ゼロ)を示さない場合は、集じん・排気装置の不具合が生じている証拠となる。この場合、フィルター設置の再点検、隙間のコーキング処理などを行い、再度スモークテスターを用いた確認を行う。不具合の原因が究明できないなどの場合、集じん・排気装置の交換となる(写真⑭集じん排気装置設置の際の検査)。

デジタル粉じん計での数値が「27」を示している（上）  
不合格のため負圧機の再設置がされた。（下）

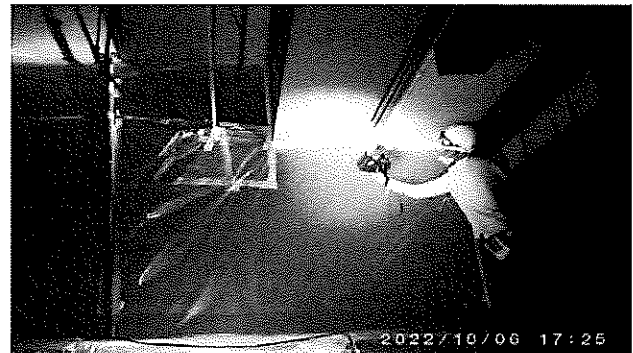
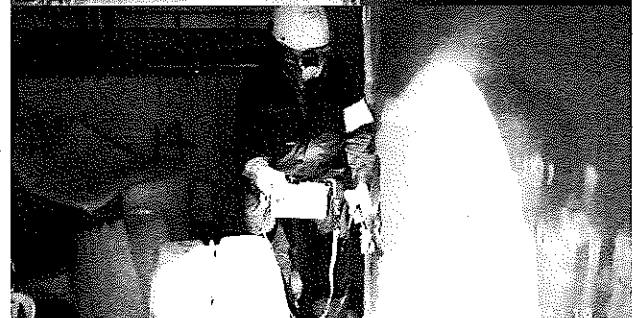
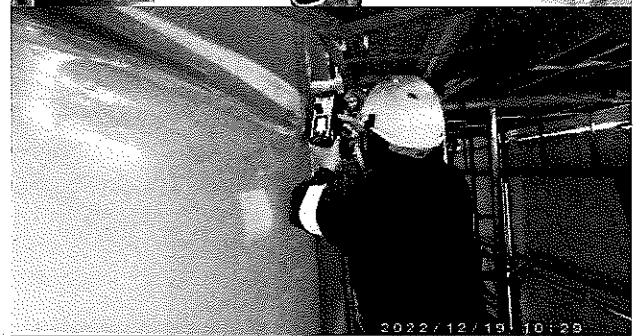
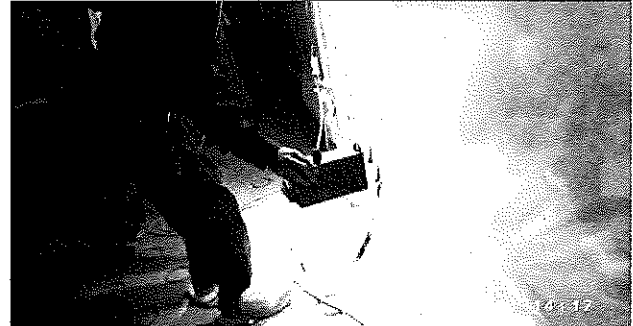
#### 【▲⑮ 微細な穴の検査、デジタル粉じん計を使う】

養生内に充満した白煙は、養生シートの出入隅部や、養生シート重ね合わせ部、電源コードの引き込み口などに微細な隙間がある場合、養生外に流出する。白煙のため目視で確認できるのである。

また、微細な穴がありそうなところに、デジタル粉じん計を近づけ、粉じん量の変化を計測確認する（写真⑮微細な穴の検査、デジタル粉じん計を使う）。肉眼では穴も煙の漏洩も確認できない箇所でも、デジタル粉じん計の数値がみるみる上昇する。漏洩である。こうした不具合箇所をひとつひとつ探して措置し、再確認していく。養生からの漏洩がないことが確認されると、養生内に煙を充満させた状態で集じん・排気装置を稼働し、規定の1時間に4回以上の換気が確保されているかを確認する。15分程度で養生内の白煙が排気されることを見るのである。このとき、養生内の煙は均等に排出されていくわけではない（写真⑯ スモークが排気される様子）。養生の形状、集じん・排気装置とセキュリティゾーンの位置関係など気流の状態によって養生内の状況は異

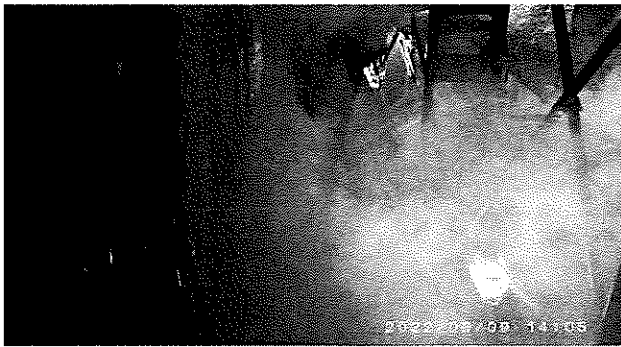
【⑩スモークが排気される様子】

なってくる。すぐに視野がよくなる箇所、なかなか視野が改善しない、もしくは悪化する箇所が混在する。十分な換気量が確保されない箇所は、除去作業中、粉じん濃度が高くなる。防じんマスクの能力を超過する濃度となると除去作業員のアスベスト粉じんの吸込みに繋がる。このため、サーキュレーターを設置などして、空気の流れを改善する。換気量が不足する場合には、集じん・排気装置を追加する必要がある。

左上 14:05 養生内スモーク充满

右上 14:19 14分後すでにスモークは引き始め、クリアになりつつある

左下 14:26 20分を過ぎたがこの部分のスモークは充分クリアになっていない。理由は写真内の右下に大きな空洞が空いているため、吸引される空気がそこで対流を起こしている

【対策】空洞の部分にサーキュレーターを置いて流れを変えるか、吸引時間を増やすことが考えられる

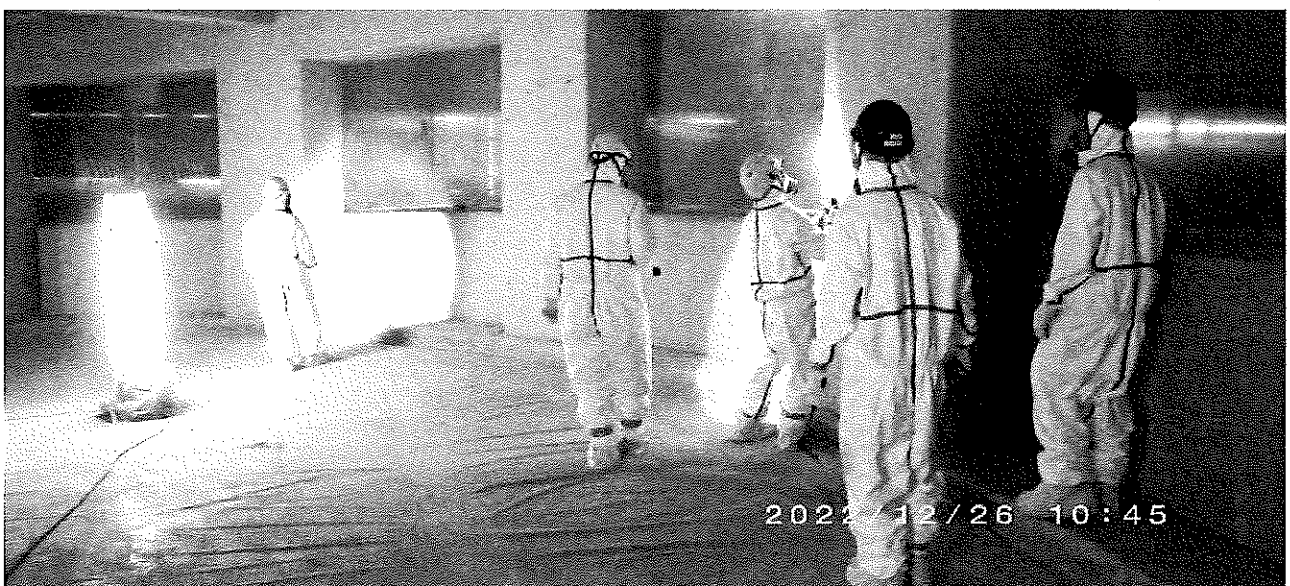
【⑰完了検査：壁塗材の除去の完了を検査する】

負圧隔離養生内でアスベスト塗材の除去が終了すると、養生撤去前の完了確認を行う。確認する者は、防護服を着、顔の全面を覆う強制換気装置つき防じんマスク、オーバースーツ、手袋を付け、養生テープで服のつなぎ目などをふさぎ、養生内に立ち入る。アスベスト含有塗材の取り残しがないかを確認するのである。この時は、ディスクグラインダーで壁の表面を削り落とした状態であり、粉じん飛散防止処理剤は噴霧していない。(写真⑭ 完了検査：壁塗材

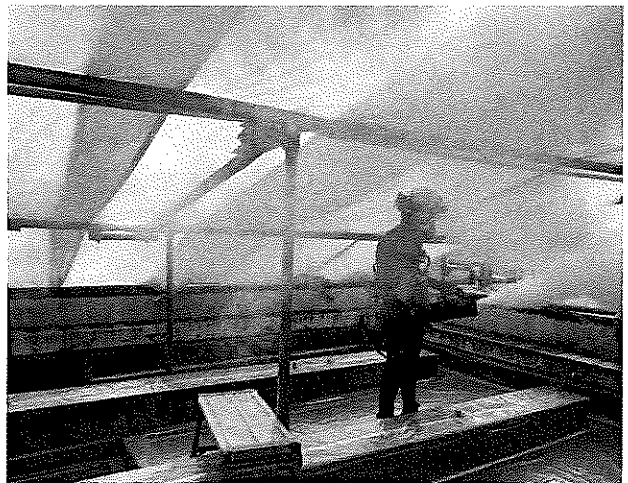
図5 スモークマシンを用いた負圧隔離養生の確認

具体的な確認の流れとしては、まず作業場内を白煙で充満させ、養生の不具合の有無(密閉)を確認する。煙はアスベストと同程度に微細な粒子で小さな穴や隙間も通過するため、不具合箇所から外部に白煙が漏れ出した場合に即時目視で発見できる。実際にこれまでの確認において、コンクリートブロック壁の微細なクラックや配管貫通処理部の隙間などを見つけることができた。

これと同時に、微差圧計の値の確認や壁のプラスチック隔離シートの内側への撓みを触診し、負圧状態を確認する。

スモークマシンの有効性は、「見えないものを可視化することにより、経験の有無や技術の熟練度などを問わず誰もが確認できること」「複数の重要なチェックポイントの確認ができること」にある。この手法は前回解体工事で試行し、その有効性から現在施工中の解体工事においては特記仕様書に規定した。
